## Schweißarbeiten

## Praxisbeispiel

Anhand einer Radhausunterkante zeigen wir hier das Anfertigen eines einfachen Reparaturblechs, sowie zwei verschiedene Arten des Schweißens: stumpfes Schweißen und überlappendes Lochpunktschweißen.

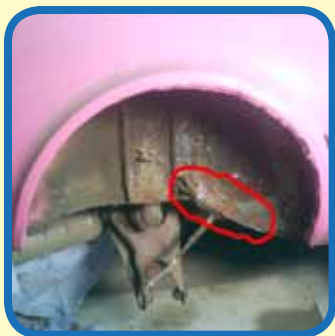
Partiell blätterte hier bereits der Steinschlagschutz ab und es zeigten sich auch schon kleinere Rostflecken. Nach der groben Entfernung des Unterbodenschutzes mit einer gezopften Drahtbürste auf dem Winkelschleifer sieht man dass der Rost doch schon größere Flächen befallen hat.

Der markierte Bereich ist Teil des selbsttragenden Fahrzeugrahmens und der Radhausschale. Über die Jahrzehnte hat sich unter dem Unterboden-, bzw. Steinschlagschutz unbemerkt Rost entwickelt, der punktuell sogar für Durchrostungen gesorgt hat.

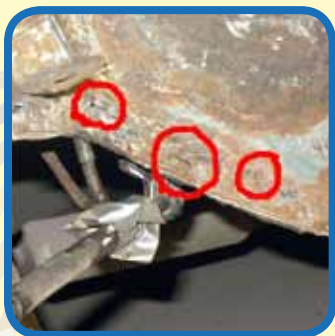
Da der Blechfalz an der untersten Kante nicht mehr ganz rostfrei ist, besteht zu befürchten dass der hinter diesem Blech liegende Hohlraum auch schon angegriffen ist.

Wir entscheiden daher das Blech großzügig auszuschneiden. Sehr gut eignet sich zum Austrennen unsere extradünne Trennscheibe mit 0,8mm Stärke. Aufgrund der minimalen Scheibenstärke lässt sich das Blech sehr gefühlvoll „wie Butter“ schneiden. Die Gefahr abzurutschen ist sehr gering und man schafft sehr saubere und exakte Schnitte.

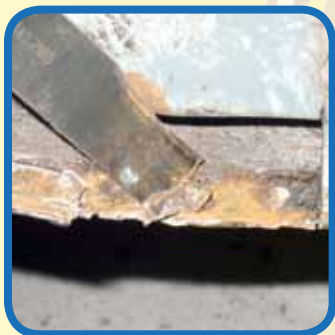
Schon auf den ersten Blick sieht man, dass das etwa 10 Jahre zuvor eingebrachte Fluid-Film den Hohlraum gerettet hat. Das alte Hohlraumwachs der Originalversiegelung ist immer noch leicht feucht durch die Tränkung mit Fluid-Film. Am rechten Bildrand erkennt man auch wie gut Fluid-Film in den Falz vorgedrungen ist (hier ist es dunkel - die anderen Bereiche des Falzes sind erst durch das Schaben mit dem Meißel wieder rostfarben geworden).

Der genaue Blick in den Träger zeigt einen insgesamt intakten Hohlraum und begrenzten Rostbefall auf dem Blechfalz. Am rechten Ende lässt der Rostbefall des Blechfalzes nach, sodass ein weitergehendes Heraustrennen von Blech nicht nötig ist. Der Falz im weiteren Verlauf ist ebenso rostfrei wie der Hohlraum selbst – ein Blick mit der Taschenlampe in alle Richtungen hat uns hier Sicherheit verschafft.

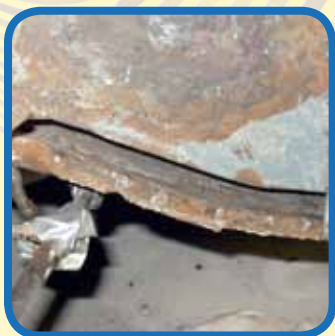
Mit der SVS Scheibe haben wir jetzt den Blechfalz und das Radhausblech im Bereich der nun folgenden Schweißung komplett entrostet. Noch zu reparieren, allerdings nur mit deutlichem Aufwand, da teilweise kleinere Durchrostungen vorhanden sein können.

Die SVS Scheibe trägt nur Rost, Lack und Unterbodenschutz ab, greift aber intaktes Metall im Gegensatz zu normalen Schleifscheiben nicht an.

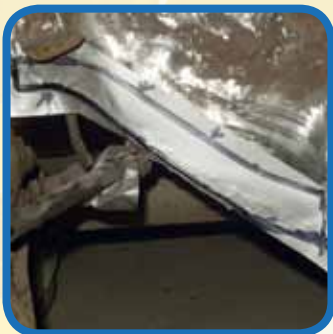
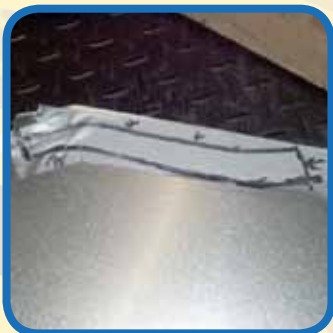
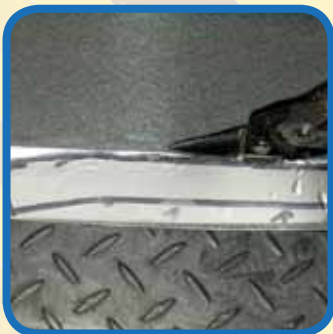
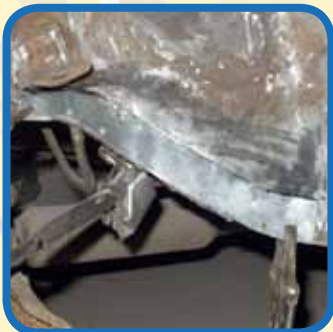
Das erste Probehaltten zeigt dass das Blech insgesamt schon gut passt - nur unten rechts haben wir etwas zu großzügig geschnitten und müssen noch etwas wegnehmen – aber besser ein zu großes Reparaturstück als ein zu kleines.

Nun geht es daran ein passendes Einschweißblech zurechtzuschneiden. Aufgrund der Tatsache dass das Radhaus hier nur einfach gewölbt ist, können wir mit zwei Streifen Gewebeklebeband das Loch zukleben und mit einem Marker an den Schnittkanten entlangfahren um die Konturen für das neue Blech abzunehmen. Die angezeichneten Pfeile markieren die Schnittseite am doch recht dicken Filzstiftstrich.

Das Gewebeklebeband zieht man dann einfach vom Radhaus ab und klebt es auf ein Stück (verzinktes) Tafelblech.

Entsprechend unserer Markierung schneiden wir das Blech mit einer so genannten „Durchlaufblechschere“ zurecht.

Spätestens jetzt wird klar warum die Pfeile an der Markierung so wichtig sind. Würde man in diesem Fall auf dem angezeichneten Strich schneiden oder sogar auf der Innenseite davon, wäre das Blech viel zu klein.

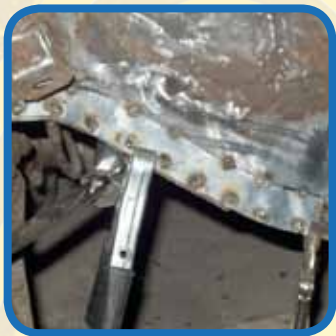
In der Regel wird man die Lochpunkte mit einer etwas höheren Stromstärke schweißen als die stumpf gesetzten Schweißpunkte (hier am oberen Rand) um Durchbrand zu vermeiden. Bei zu hohen Stromstärken hat man an einem stumpf gesetzten Schweißpunkt sehr schnell ein Loch anstelle einer Schweißverbindung.

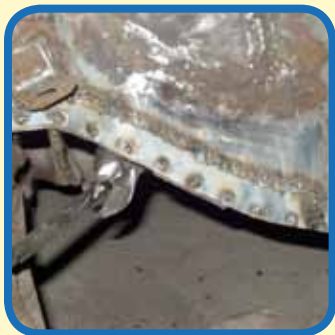
Mittlerweile sind hier am Blechfalz alle Punkte verschweißt und am oberen Rand ein paar Punkte mit Abstand entstanden. Das „Durchschweißen“ einer Naht sollte man in solchen Bereichen wegen der dabei entstehenden großen Hitze vermeiden. Dies kann sonst leicht zu starkem Blechverzug führen.

Die stumpfe Schweißnaht hat den Vorteil keine Blechüberlappung zu haben in der sich später Wasser halten könnte. Neuer Rost ist beim stumpfen Schweißen also eher ausgeschlossen. Dafür versprödet das Blech rechts und links der Schweißnaht und gilt dann als nicht mehr so stabil wie eine Punktschweißung. Das stumpfe Schweißen ist an tragenden Teilen nicht erlaubt. Im Zweifel sollte man sich im Vorfeld mit einem TÜV-Prüfer absprechen.

Wir setzen also immer wieder im Abstand von ein paar cm einen Punkt, bis wie an einer Perlenkette die komplette Naht mit Schweißpunkten zu ist.

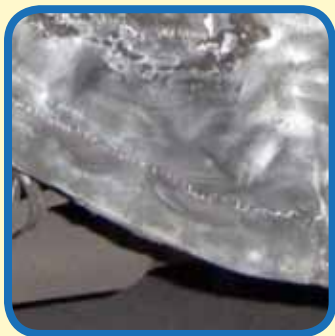
Wer am Schweißen noch nicht so seine Freude hat, wird sie spätestens jetzt beim Verschleifen der Schweißnaht mit der Fächerschleifscheibe oder Schrupscheibe finden, wenn nach und nach eine gesunde und saubere Blechfläche entsteht. In unserem Fall sieht man die obere Schweißnaht noch ganz minimal. Da im Radhaus noch ein etwas dickerer Chassislack oder Unterbodenschutz aufgetragen wird spielt das keine Rolle.

Außen auf der Karosserie sollte man noch gründlicher Verschleifen.

Schon eine gut füllende Rostschutzgrundierung kaschiert hier einiges, unter einem Chassislack bzw. Steinschlagschutz ist von der Naht später nichts mehr zu erkennen.
