## Schweißarbeiten

## Praxisbeispiel

Anhand einer Radhausunterkante zeigen wir hier das Anfertigen eines einfachen Reparaturblechs, sowie zwei verschiedene Arten des Schweißens: stumpfes Schweißen und überlappendes Lochpunktschweißen.

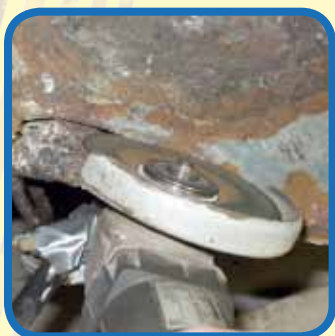
Das durch den Rost geschwächte Blech lässt sich relativ leicht mit einer Zange von den unteren Schweißpunkten abreißen, sodass wir uns hier das Aufbohren mit einem Schweißpunktbohrer sparen können.

Wir entscheiden daher das Blech großzügig auszuschneiden. Sehr gut eignet sich zum Austrennen unsere extradünne Trennscheibe mit 0,8mm Stärke. Aufgrund der minimalen Scheibenstärke lässt sich das Blech sehr gefühlvoll „wie Butter“ schneiden. Die Gefahr abzurutschen ist sehr gering und man schafft sehr saubere und exakte Schnitte.
